Chapelle Grisez

8 rue du G^{al} de Gaulle – Lachapelle sous Rougemont

Rapport de visite – septembre 2025

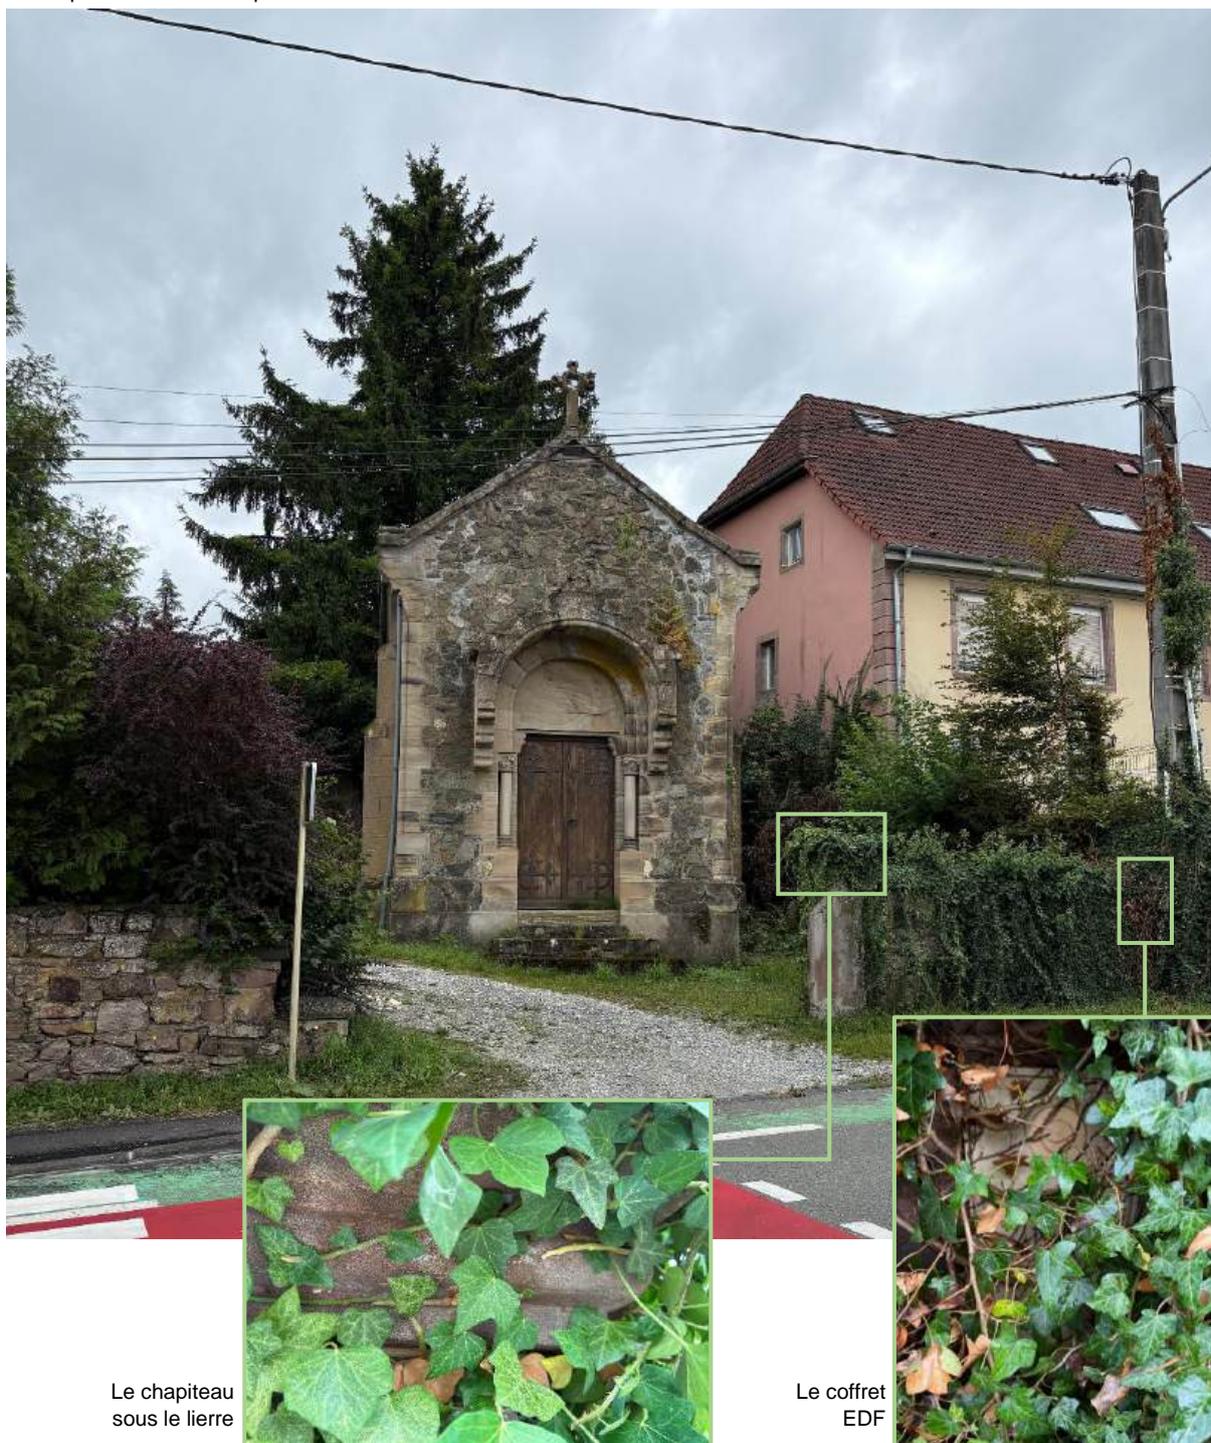
Située au 8 rue du G^{al} de Gaulle, la chapelle Grisez est en léger retrait par rapport à la rue. Un mur de clôture envahi de lierre marque une séparation avec le trottoir. Le coffret électrique de la chapelle est encastré dans le mur de clôture au niveau du poteau électrique mais aujourd'hui presque en totalité caché par le lierre. Celui-ci recouvre également le chapiteau qui coiffe le pilier droit du mur. Le pilier gauche semble avoir disparu.

Le chapiteau
sous le lierre

Le coffret
EDF

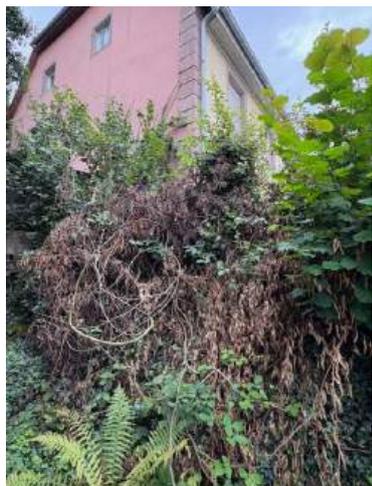
Vue globale

Les abords de la chapelle, côté ouest, sont encombrés de gravats et débris provenant de l'effondrement partiel (ou total ?) du mur de séparation avec la parcelle 409 attenante. La végétation recouvre le tout, empêchant d'évaluer correctement l'état de conservation de l'ouvrage.

Un premier travail de débroussaillage et de nettoyage est nécessaire pour en savoir plus sur l'état réel du mur de soutènement et sur le comportement du terrain au droit du jardin voisin.

Il est important de pouvoir évaluer la stabilité effective du terrain compte tenu des travaux qui semble avoir été engagés par la SCI voisine pour délimiter les espaces privatifs. Le nouveau mur de séparation est-il fondé correctement ou repose-t-il sur un pied de mur fragilisé ?

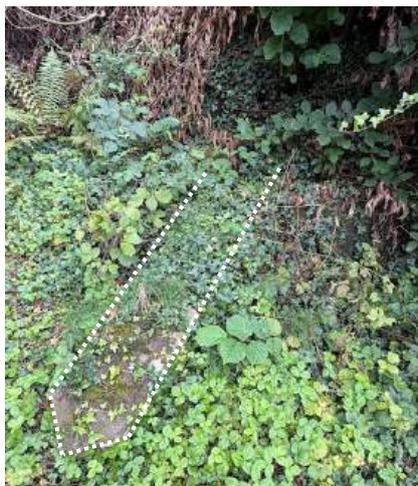
Pilier grès au sol

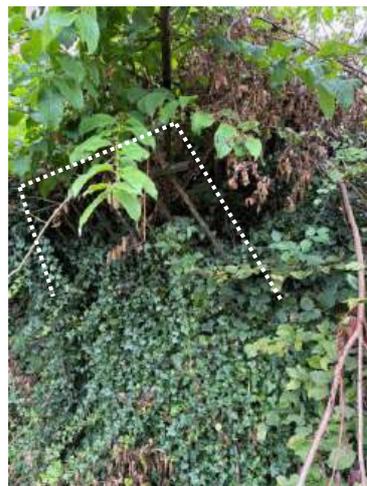
Ferronnerie descellée

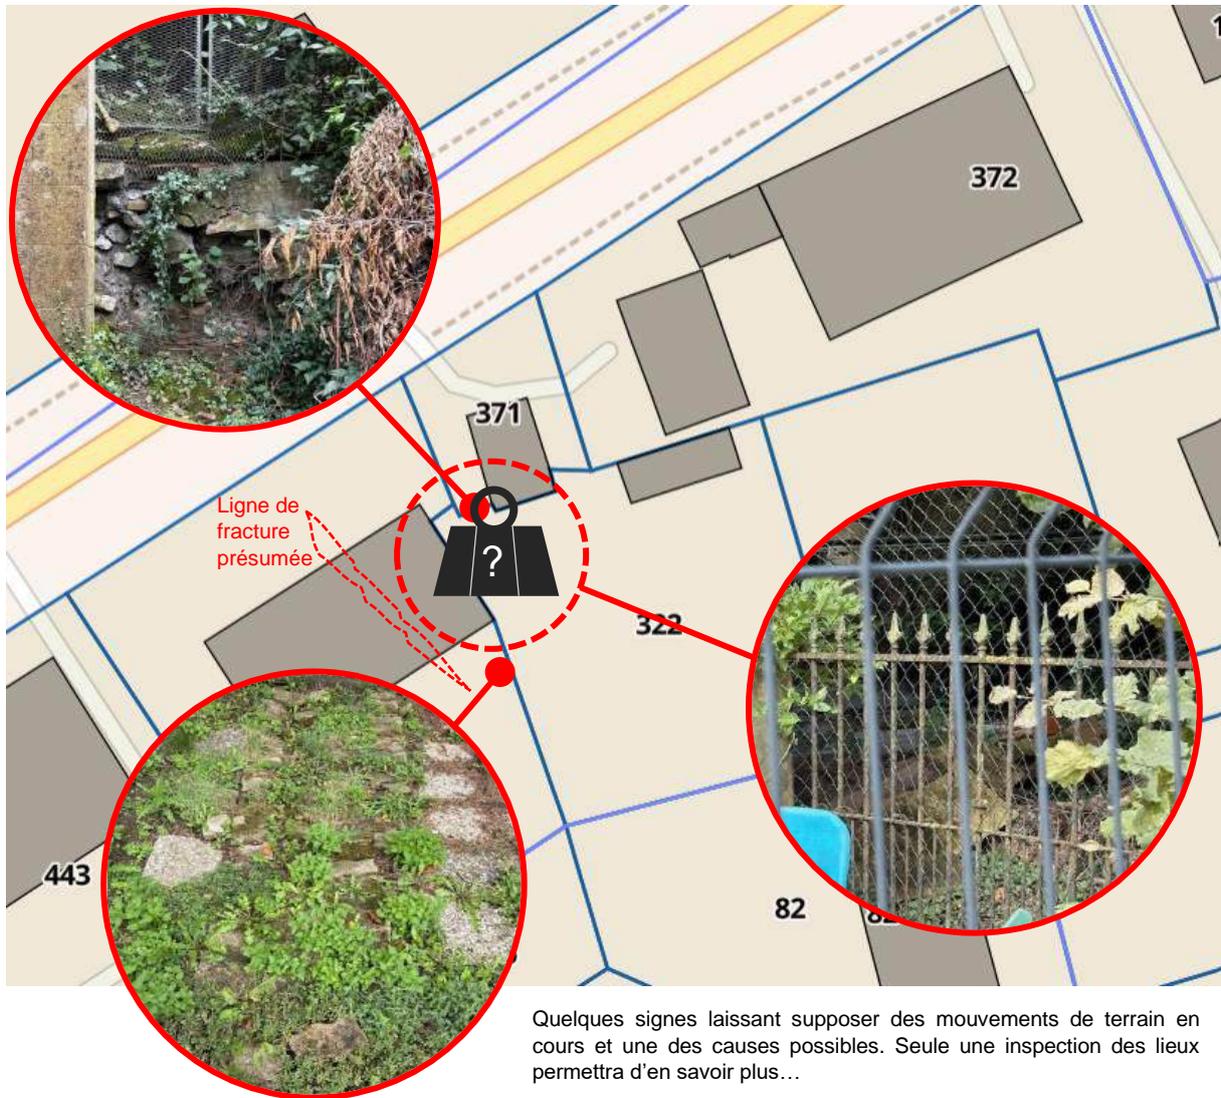
À l'arrière de la chapelle, côté ouest, le mur de soutènement en séparation avec la parcelle 322 présente également des signes de dégradation avancée. Une visite du fond voisin serait recommandée pour évaluer la stabilité du terrain jouxtant le 6 rue du G^{al} de Gaulle et la chapelle elle-même. Un risque d'affaissement ne peut être ignoré compte tenu des fissures importantes apparues en façade avant et arrière du bâtiment locatif. Aucune dégradation ne semble visible côté chapelle, ce qui indiquerait que la poussée est essentiellement latérale. Des dépôts de pierres et autres matériaux sont visibles depuis la clôture : y-a-t-il surcharge ? Dans l'histoire de la brasserie, il est fait mention de galeries techniques, caves et tunnels : l'un d'entre eux est-il en train de s'affaisser ?

Quelques signes laissant supposer des mouvements de terrain en cours et une des causes possibles. Seule une inspection des lieux permettra d'en savoir plus...

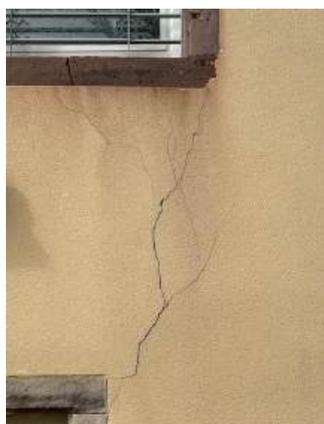
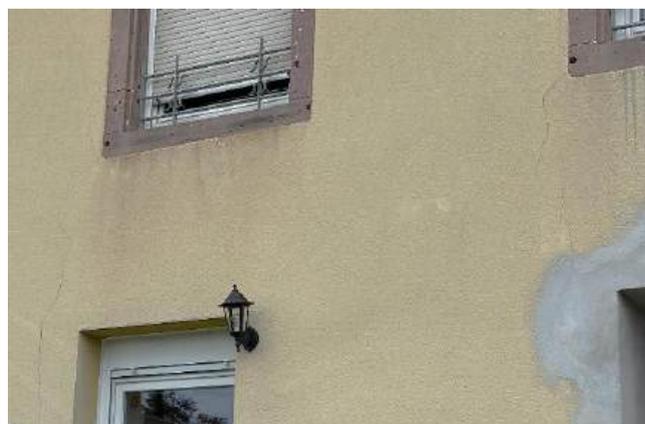
Fissures en formation :

< côté cour de la brasserie

côté rue du G^{al} de Gaulle >

Considérant les fissures récemment apparues en façade, il est à craindre que le bâtiment soit en train de se fendre le long d'une ligne de fracture plus ou moins perpendiculaire aux deux façades principales. Une inspection des logements est recommandée pour constater si ces désordres atteignent également les aménagements et structures intérieures.

Dans un premier temps, la pose de jauges à fissures en façade est conseillée pour déterminer le niveau d'activité de celles-ci.

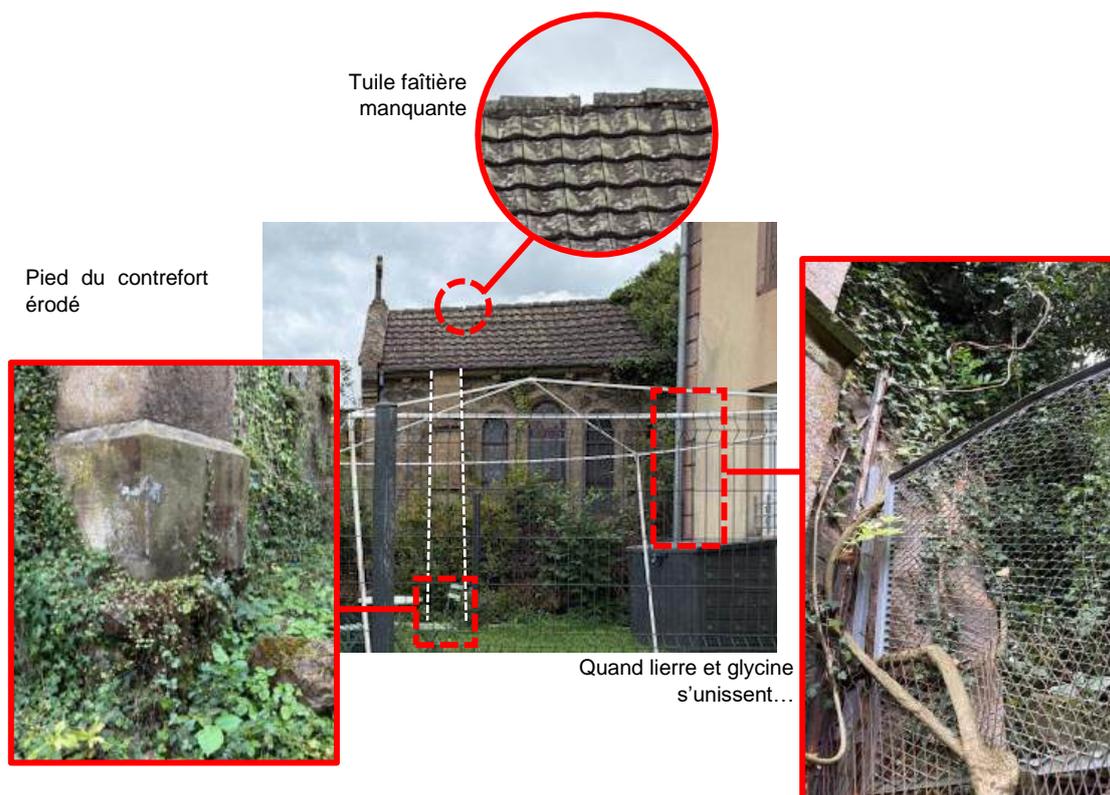
Un contrefort de la chapelle (côté ouest, avant du bâtiment) est à surveiller en raison d'une forte érosion de sa base peut-être due à des ruissellements anormaux induits par la topographie bouleversée du sol depuis l'effondrement du mur et/ou par des impacts répétés lors de la chute de certains éléments provenant du mur effondré ?

Une tuile faitière est manquante pouvant être responsable en partie d'infiltrations en toiture (traces visibles sur la voûte intérieure). La présence de lichens sur une importante surface de la toiture laisse craindre également une dégradation de surface des tuiles devenant de plus en plus poreuses ce qui engendrerait une condensation en sous-face de la toiture, voire des infiltrations lors de gros épisodes pluvieux.

Le lierre a envahi la quasi-totalité de l'arrière de la chapelle, sur les murs mais aussi en toiture. Là-aussi des dégâts sont à craindre en raison du comportement intrusif du système racinaire de cette plante. Le retrait du lierre en toiture devrait être réalisé soigneusement depuis le toit lui-même, **en aucun cas depuis le bas**. Un pied de glycine est également visible sur l'angle sud-ouest de la chapelle : jusqu'où s'est-elle fauillée ? Cette plante peut également se montrer très intrusive et envahissante si elle n'est pas contenue. Sa diffusion, sans doute facilitée par le lierre qui peut lui servir de support, doit impérativement être stoppée. Pour rappel, la glycine non maîtrisée est capable de s'immiscer dans le moindre interstice, de soulever tuiles et garnitures, de déformer les zingueries et de briser de fins poteaux de pierre ou de béton.

Le mur, côté ouest, est aussi gagné par de la végétation de rocaïlle signe d'une dégradation des joints entre les pierres. Ces végétaux en s'installant creusent encore plus les interstices et finissent par créer de véritables points d'entrée d'humidité commençant à affecter les revêtements intérieurs de la chapelle.

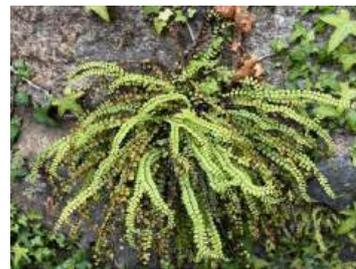
Avant / après... La présence de ces fougères contribue à la dégradation des joints ciment.

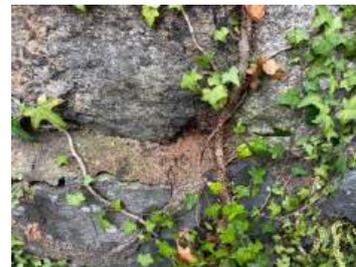
La composition hétérogène des pierres (granit, schiste, grès...) et le caractère grossier de l'appareillage compromettent la pérennité de l'ouvrage en l'état. Il nécessite d'être protégé des intempéries mais doit pouvoir respirer et garder un bon équilibre hygrométrique. Ceci est d'autant plus important concernant un édifice non isolé et non chauffé. Pour rappel, bien que considéré plus solide, le ciment n'est perméable ni à l'air, ni à l'eau, donc totalement inadapté. Une vêtiture bois ou métal (ventilée !) pourrait techniquement convenir mais serait contraire à la valorisation de l'édifice. **Un enduisage complet est recommandé et mettrait même en valeur le porche et les pierres taillées.**

Un taux d'humidité des parois de 10 à 20 % maximum est acceptable pour ce type d'édifice. Un test à l'hygromètre donnerait certainement des résultats nettement supérieurs. Une restauration avec des matériaux adaptés pourrait peut-être même réduire ce taux à moins de 10%. Un contrôle régulier (humidité de l'air ambiant et humidité des parois) est recommandé. **En attendant d'intervenir, une ouverture régulière du bâtiment pour ventiler le volume intérieur pourrait prévenir l'aggravation des dégradations déjà constatées.**

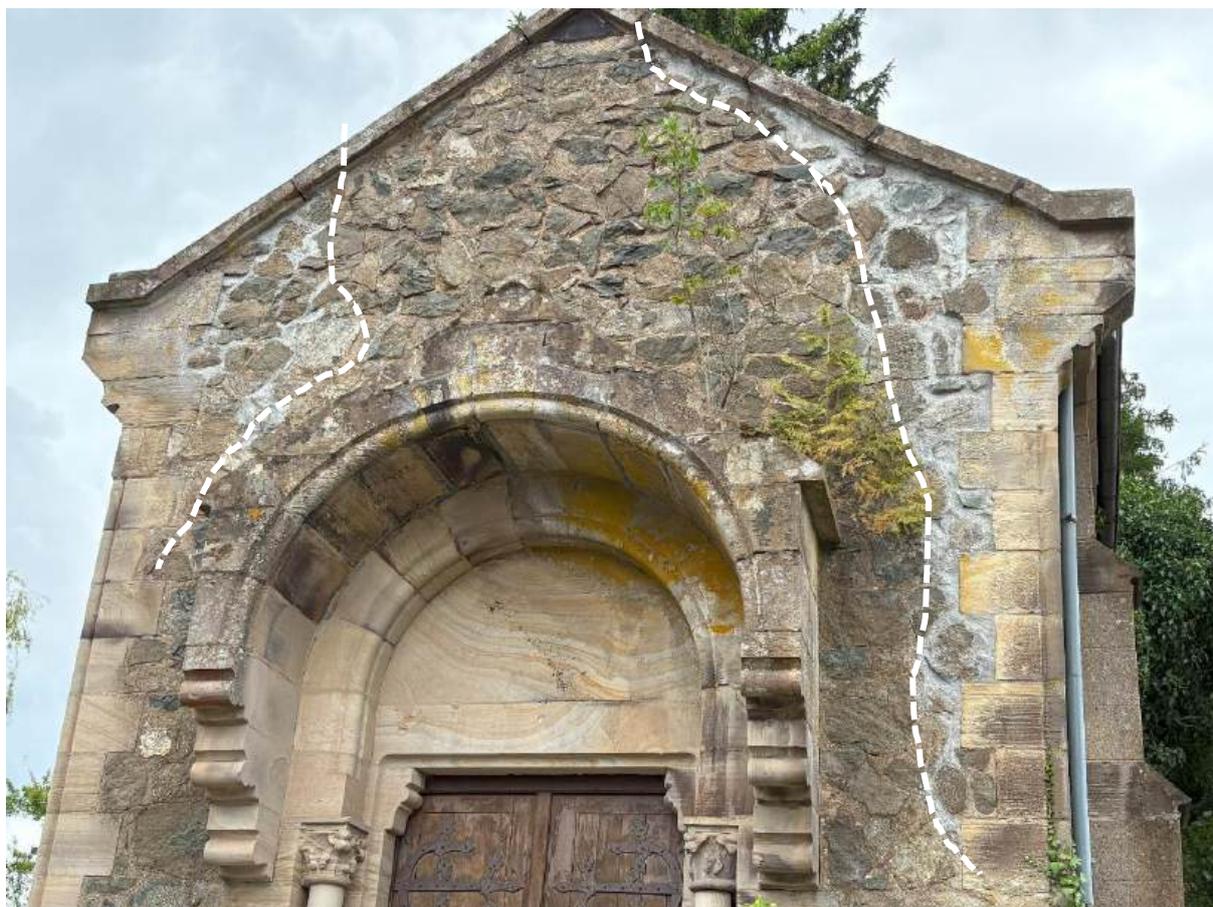
Sur la façade principale, des reprises des joints au ciment sont également visibles. Si leur suppression n'est pas prioritaire pour l'instant (hormis côté ouest), l'ensemble des joints en façade devra être repris au moyen d'un mortier à la chaux plus adapté, **S'IL DEVAIT ÊTRE DÉCIDIÉ DE GARDER LA PIERRE DES MURS APPARENTE !**

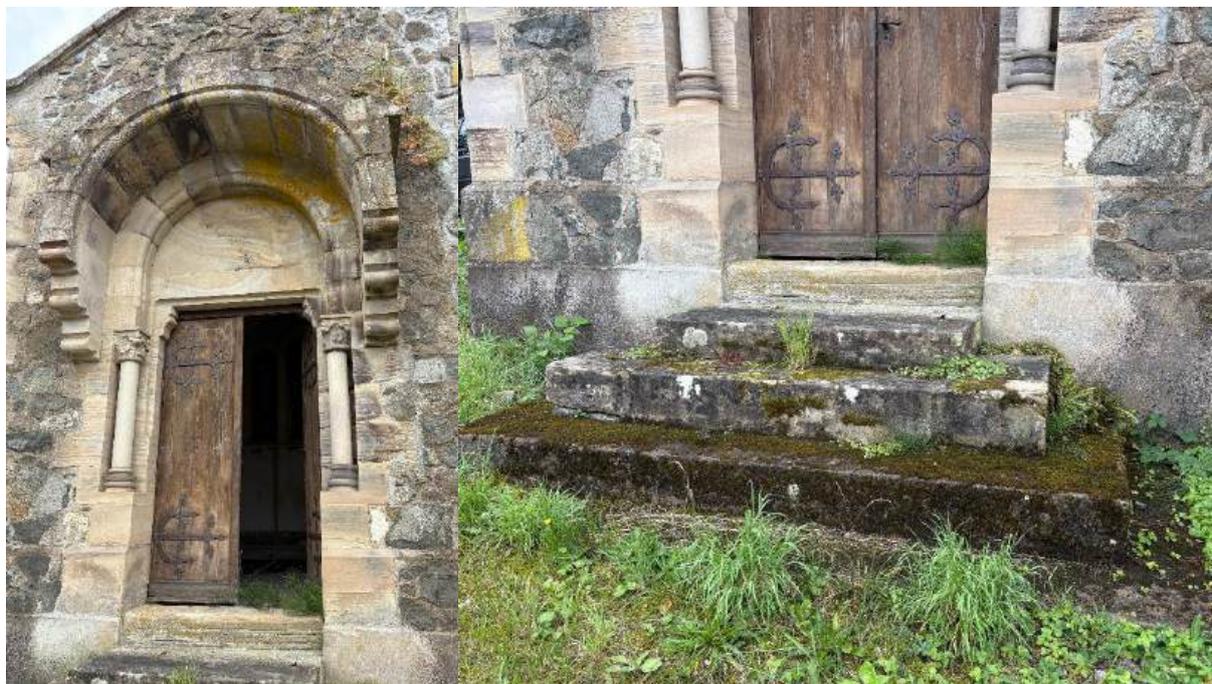
Vue sur le porche et vue rapprochée sur le perron à degrés rectangulaires (granit ? Enduit ciment ? à vérifier après nettoyage – **pas de lavage sous pression** !). Ce dernier disparaît pour partie dans le sol et se retrouve progressivement envahi par diverses herbes, mousses, plantes, formes de lichen et même de la prêle dans l'entrebâillement de la porte... Le toit du porche présente certainement de nombreux points d'infiltrations au regard du lichen abondamment présent en sous-face : à contrôler lors de l'arrachage des plantes (voir ci-dessous). Les pierres semblent appareillées pour fonctionner comme des tuiles mais peut-être sont-elles fissurées ou disjointes ?

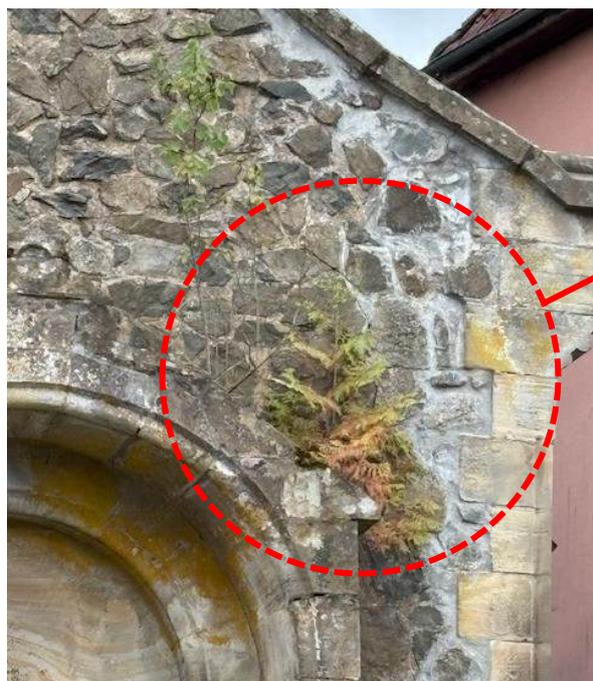
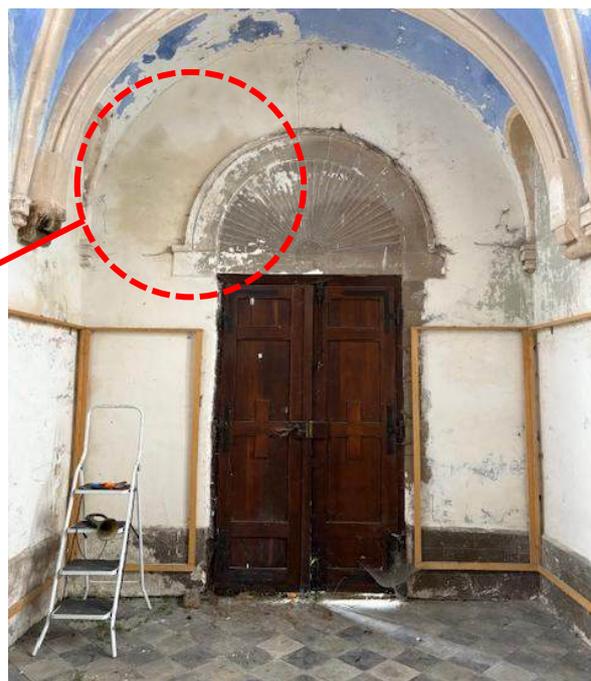
De jeunes plantes pionnières tentent l'aventure de s'installer sur le porche : malheureusement celles-ci sont certainement en grande partie responsables d'une infiltration qui ronge la paroi sur le flanc gauche intérieur du tympan. **Désolé mesdemoiselles mais nous allons devoir vous déloger, et vite !**

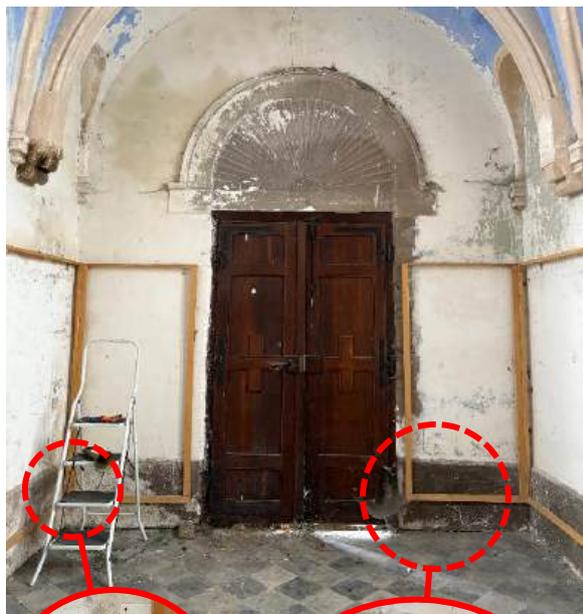
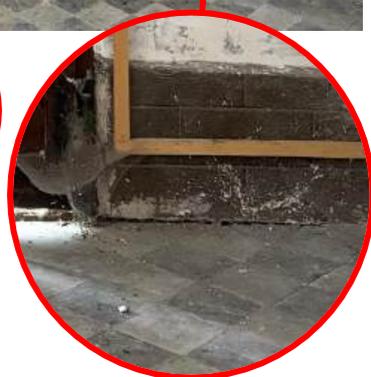
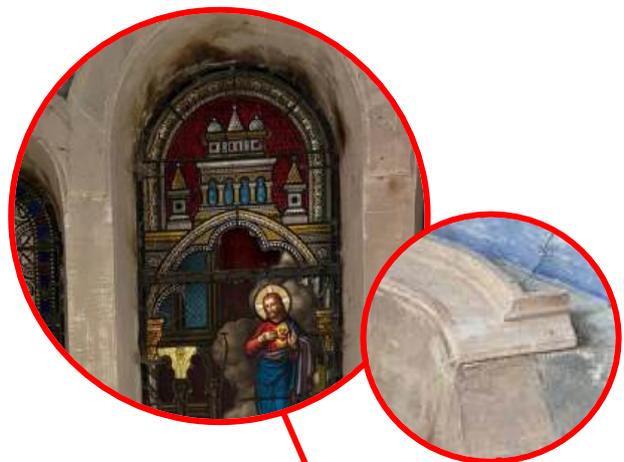
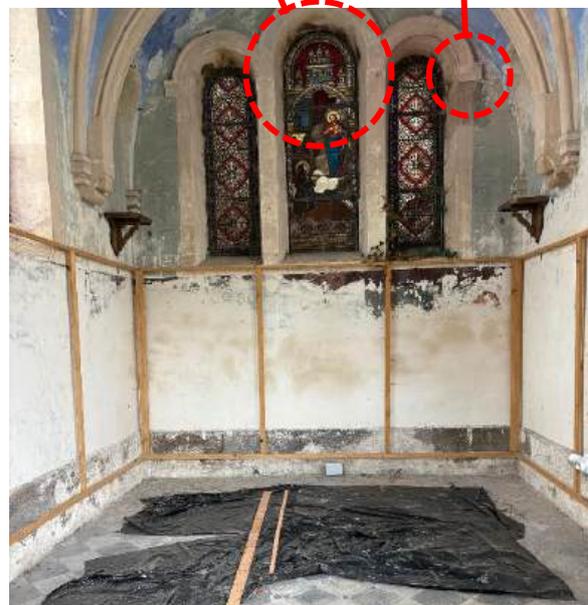
Un tassement du sol est perceptible au niveau de l'entrée. Les tasseaux fixés au mur sont les restes d'une ancienne exposition organisée en 2018 et jamais démontés. Une installation électrique est en place, par où passe-t-elle pour rejoindre le boîtier EDF à l'extérieur ?

Des taches noires, sans doute liées à l'humidité apparaissent en partie haute des vitraux de la face sud. Signes d'un déséquilibre, elles peuvent avoir plusieurs origines : hydrolyse de la pierre, algues, moisissures, champignons... Dans tous les cas, la solidité structurelle de la pierre peut être compromise, en absence de résolution. Par endroits, il semblerait que nous ayons à faire à des décors plaqués décoratifs (stuc ou staff ?). Qu'en est-il de la nef ?

Attention aux bois de charpente, aujourd'hui masqués par la voûte de la nef qui montre des signes d'infiltrations ! Un contrôle visuel, exécuté par un charpentier - couvreur en soulevant aléatoirement quelques tuiles, permettrait de se faire une idée de l'état de ces bois.

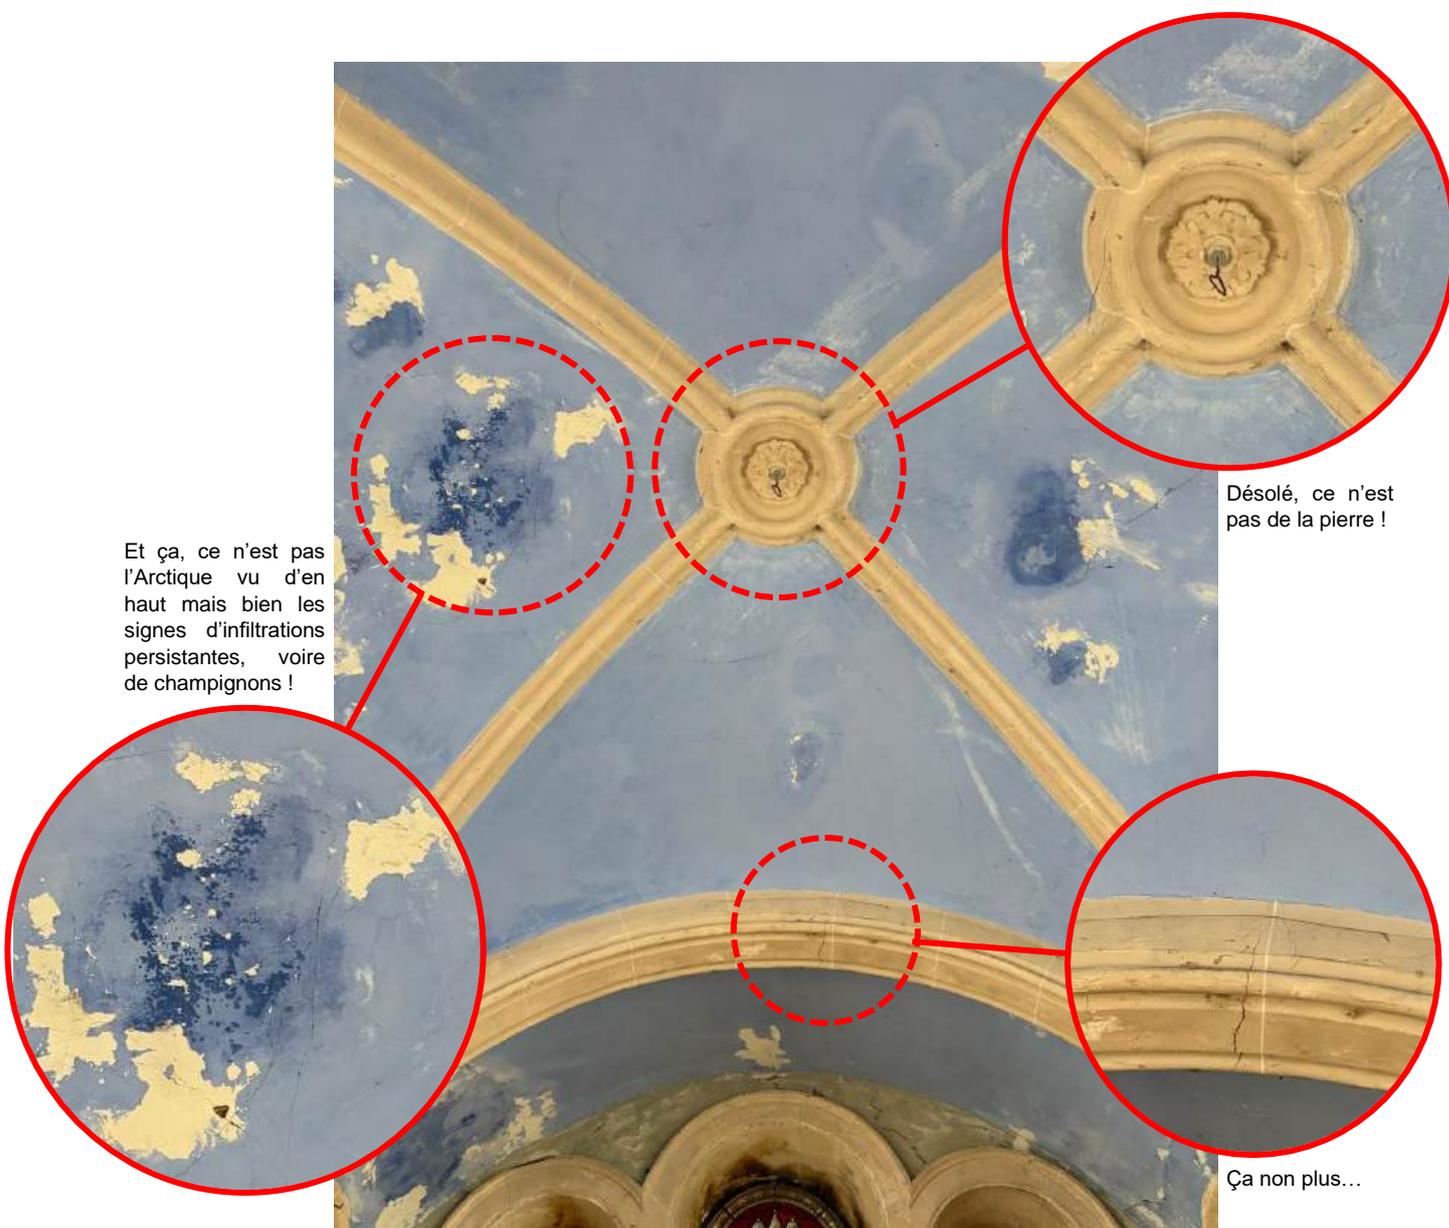
Bon, et cette voûte ? La mise en peinture des nervures et de la clef de voûte ainsi que les fissures apparentes plutôt caractéristiques de désordres de revêtement en plâtre ou équivalent, laisse penser à un décor en staff ou plâtre sur lattis bois donnant l'illusion d'une voûte à croisée d'ogives. La taille des corbeaux sur lesquels reposent les nervures n'est de toute façon pas cohérente avec celle d'une pièce structurelle devant assurer une quelconque reprise de charges. Les moyens limités d'Adélaïde Grisez au moment de l'édification de la chapelle corroborent cette hypothèse.

Si celle-ci devait se vérifier, la présence d'infiltrations en toiture est d'autant plus préoccupante que sous celle-ci, ne se trouve pas un appareillage maçonné mais une structure bois idéale pour le développement de ravageurs potentiels (peu ventilée, chauffée par le rayonnement de la toiture et maintenue humide grâce à la capacité d'absorption du plâtre et des fibres végétales qui ont pu lui être ajoutées).

Le contrôle de la toiture et la détermination de la nature exacte de la voûte sont impératifs car ces deux éléments conditionnent en grande partie la stratégie de conservation et de préservation de la chapelle.

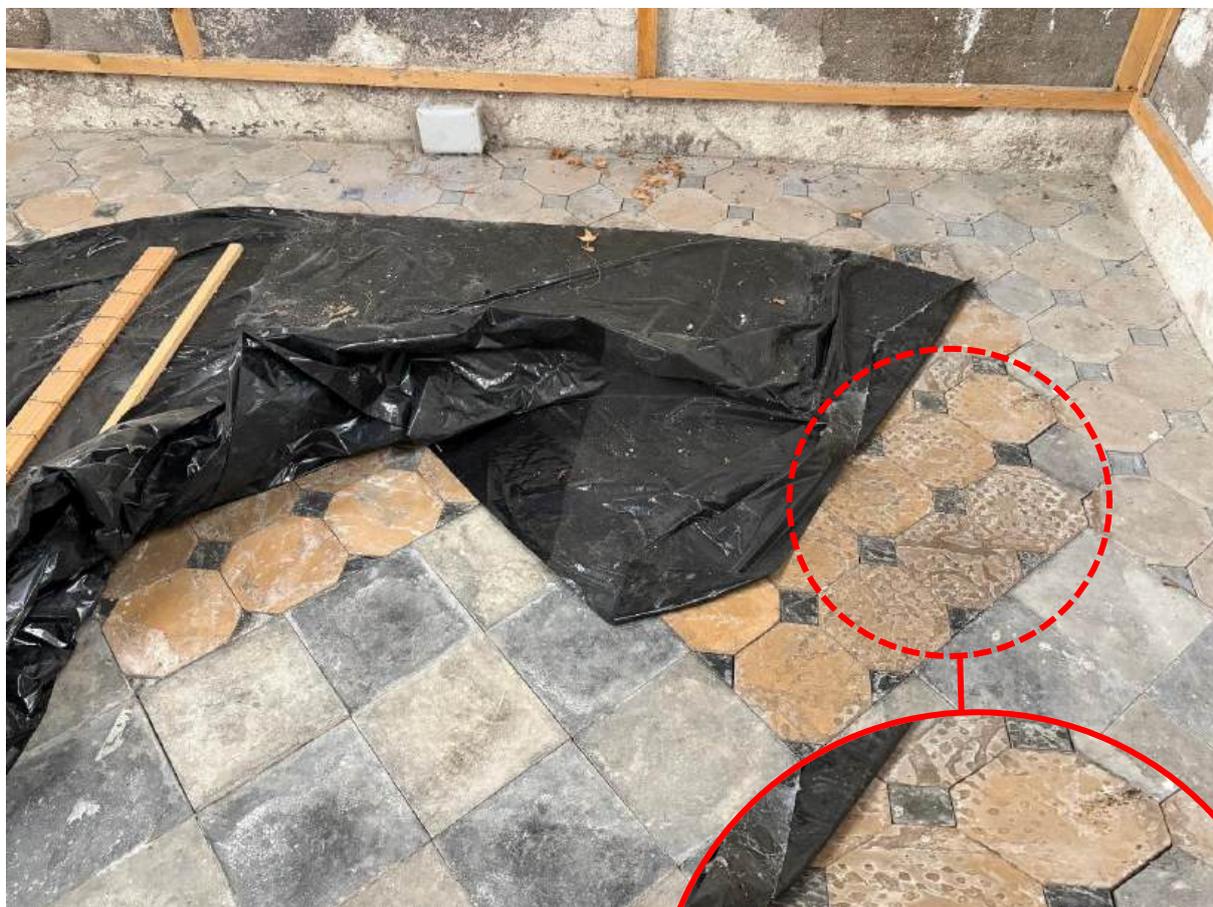
Une bâche au sol recouvre une partie du dallage réalisé en carreaux ciment posés à joints sec directement sur sable. Plusieurs carreaux étant instable, il a été possible d'inspecter l'état du sol en dessous : le sable était humide et en couche peu profonde. Sous celui-ci, une couche plus dure résiste au grattage : certainement un mortier maigre ou bâtard pour égaliser la surface. Le réglage du sol sous ces couches doit être fait de divers débris et graves plus ou moins grossières. Lors de son expansion la brasserie a connu plusieurs phases de travaux y compris en démolition. Nous sommes également contemporains des travaux d'édification de la mairie-école qui devait bien avoir quelques m³ de déblais en trop...

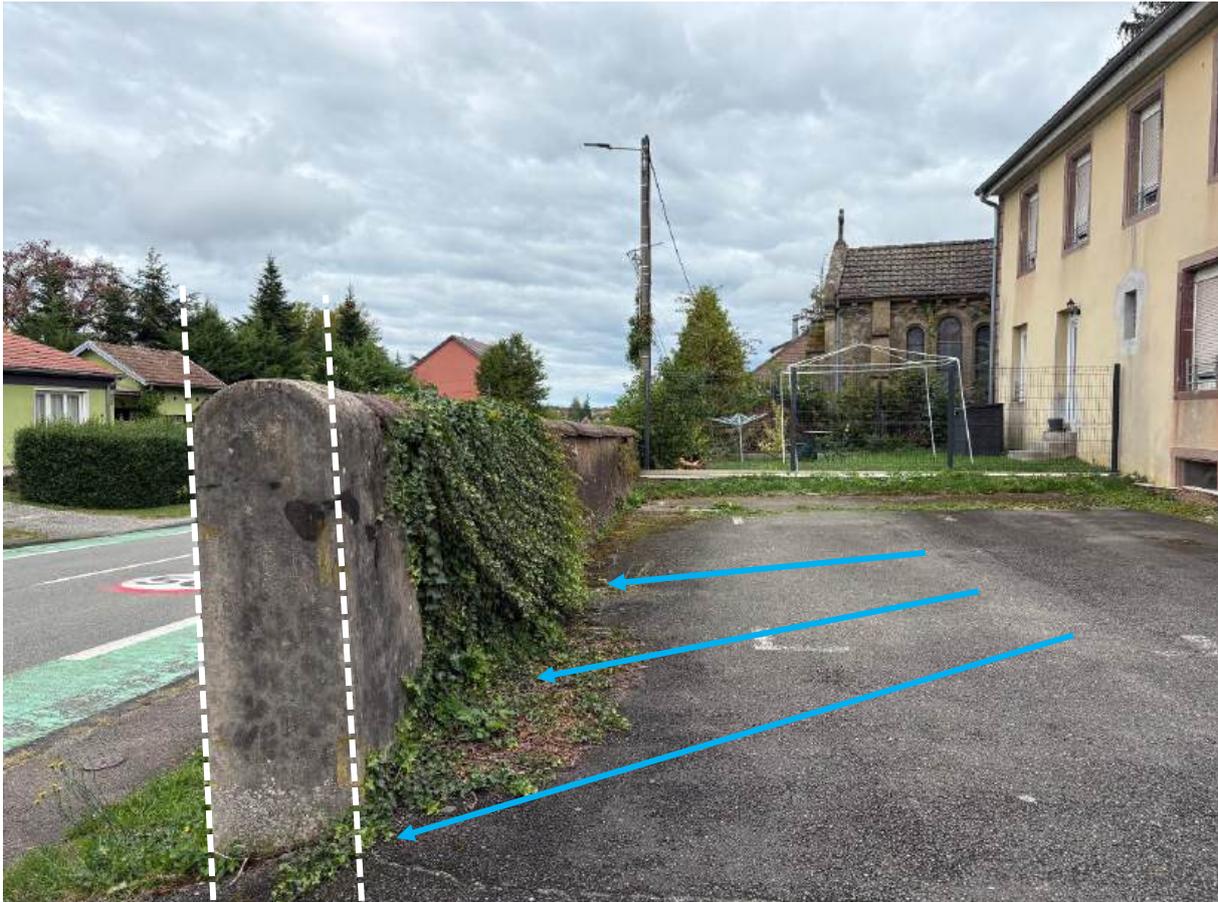
Une inclinaison du mur est nettement perceptible en direction du trottoir. Le sens d'écoulement du sol bitumé renvoie les eaux de ruissellement directement au pied du mur sans que rien ne soit prévu pour les prendre en charge, celles-ci pénètrent donc la maçonnerie dépourvue de barbacanes, et sans doute de drainage, normalement nécessaires à leur évacuation, d'où la rétention d'eau qui finit par fragiliser la maçonnerie et encourager le développement des plantes pionnières et de rocaïlles.

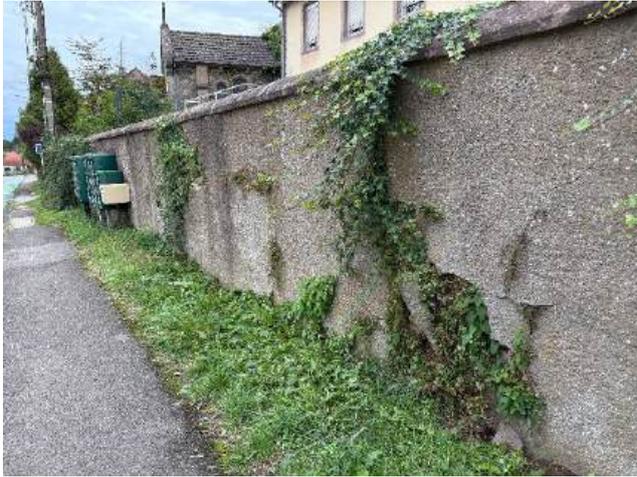
La végétation (pour l'essentiel lierre et liserons) ne colonise plus seulement le mur depuis le sol mais depuis le mur lui-même !
Signe que les racines se sont immiscées au cœur de la maçonnerie et détruisent petit à petit les joints qui assurent la solidité de celle-ci. De là à dire que c'est l'enduit qui tient le mur, il n'y a qu'un pas, et qui ne doit pas être loin de la vérité...

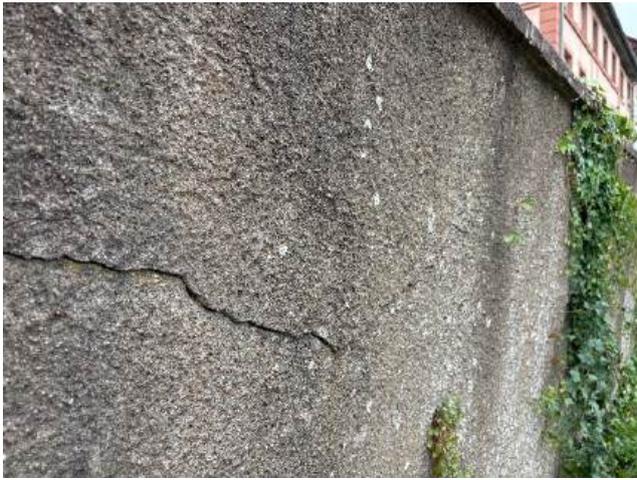
Cette ligne de fracture indique clairement que le mur subit aujourd'hui une poussée dans sa partie basse à laquelle il ne sait résister. Il n'est pas étonnant de constater par ailleurs que celle-ci suit à peu près le niveau du terrain en remblais situé à l'arrière...

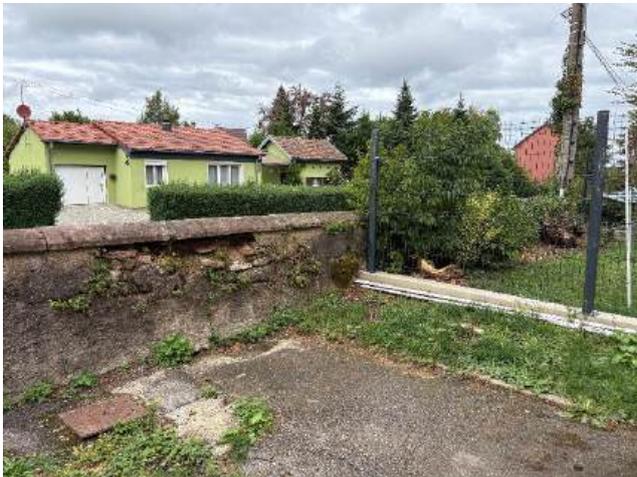
Mais le plus inquiétant aujourd'hui est sans doute la dégradation très avancée du haut du mur juste en bout de la partie de terrain bitumé...

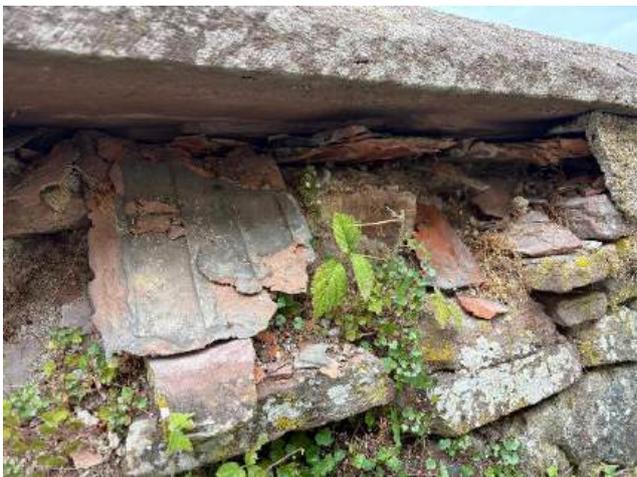
Outre le fait que cette ouverture est très instructive sur le caractère hétérogène de la maçonnerie, elle nous révèle que les couvertines semi-cylindriques en grès qui coiffent le haut du mur reposent sur un lit de vieilles tuiles littéralement rongées par l'humidité, les gels et dégels, et ayant perdu toute cohésion structurelle. Nul ne sait dire quand ça tombera, mais ça tombera !
