Chapelle Grisez

8 rue du G^{al} de Gaulle – Lachapelle sous Rougemont

Rapport de visite – septembre 2025

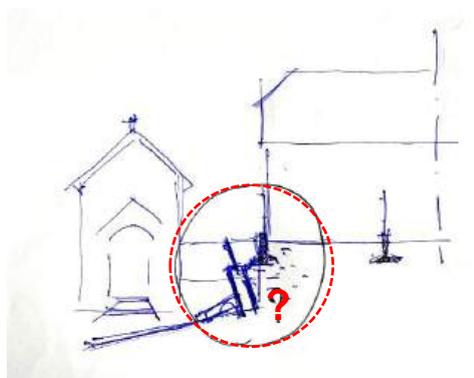
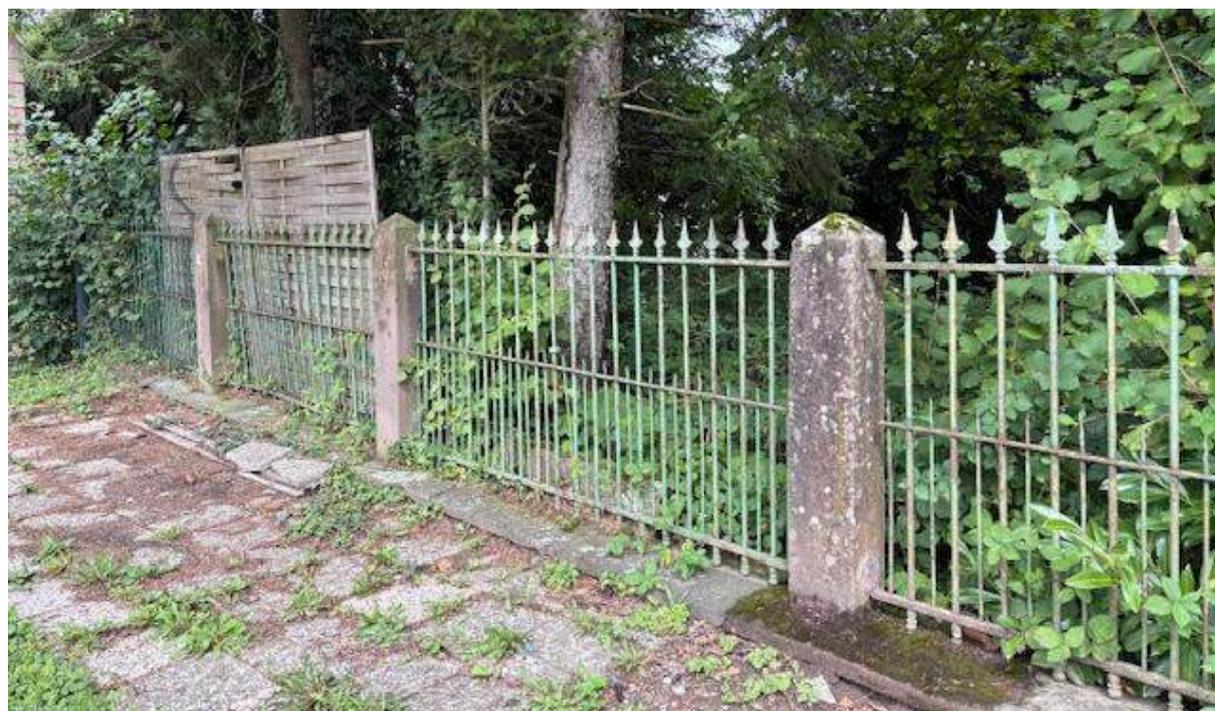
Petit aperçu de ce à quoi devait ressembler le mur avant de s'affaisser (prolongement à l'arrière sur la cour de l'ancienne brasserie, supposé similaire au mur avant au regard des éléments de ferronnerie et piliers visibles sous la végétation).

À l'arrière de la chapelle, côté ouest, le mur de soutènement en séparation avec la parcelle 322 présente également des signes de dégradation avancée. Une visite du fond voisin serait recommandée pour évaluer la stabilité du terrain jouxtant le 6 rue du G^{al} de Gaulle et la chapelle elle-même. Un risque d'affaissement ne peut être ignoré compte tenu des fissures importantes apparues en façade avant et arrière du bâtiment locatif. Aucune dégradation ne semble visible côté chapelle, ce qui indiquerait que la poussée est essentiellement latérale. Des dépôts de pierres et autres matériaux sont visibles depuis la clôture : y-a-t-il surcharge ? Dans l'histoire de la brasserie, il est fait mention de galeries techniques, caves et tunnels : l'un d'entre eux est-il en train de s'affaisser ?

Un premier travail de débroussaillage et de nettoyage est nécessaire pour en savoir plus sur l'état réel du mur de soutènement et sur le comportement du terrain au droit du jardin voisin.

Il est important de pouvoir évaluer la stabilité effective du terrain compte tenu des travaux qui semble avoir été engagés par la SCI voisine pour délimiter les espaces privatifs. Le nouveau mur de séparation est-il fondé correctement ou repose-t-il sur un pied de mur fragilisé ?

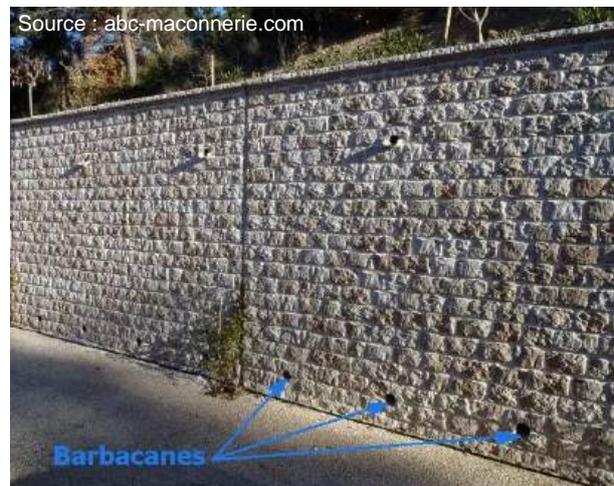
Fans de Moyen-Âge passez votre chemin ! il ne sera ici question ni d'épopée médiévale, ni de chevalerie, mais de technique... Les eaux d'infiltration, accumulées dans les terres retenues par un mur de soutènement, accentuent la poussée des sols sur celui-ci. Il est donc nécessaire de les drainer à l'arrière du mur et de les évacuer par des passages inclinés, fentes ou tubes, au travers de la maçonnerie. Ces passages sont des barbacanes. Seuls les ouvrages en pierre sèche (sans joint) peuvent s'en passer !
